# 大炮台牆體修復計劃說明

Relatório sobre as obras de conservação nas Muralhas da Fortaleza do Monte

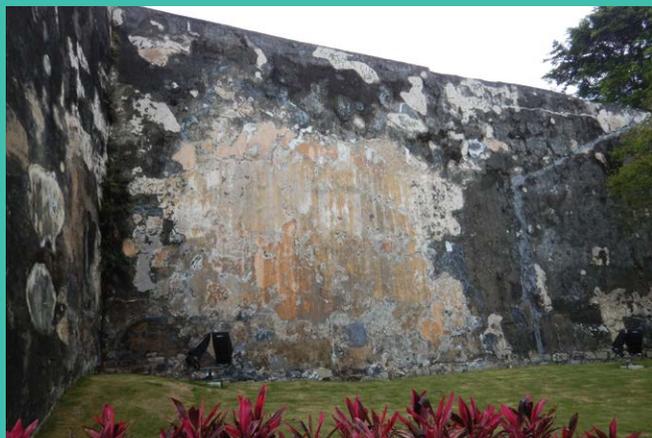
圖 17 牆身斑駁，有多次修補的痕跡  
Imagem 17 Segmento de muralha, com sinais de várias reparações anteriores.

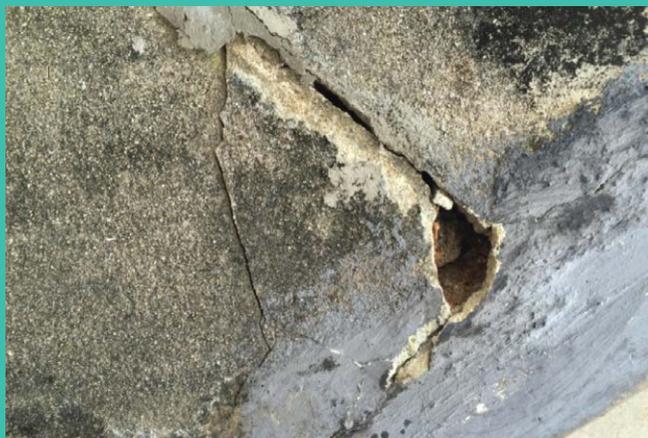
圖 18 多處批盪空鼓剝落  
Imagem 18 Pormenor aonde se vê a queda de parte do reboco.

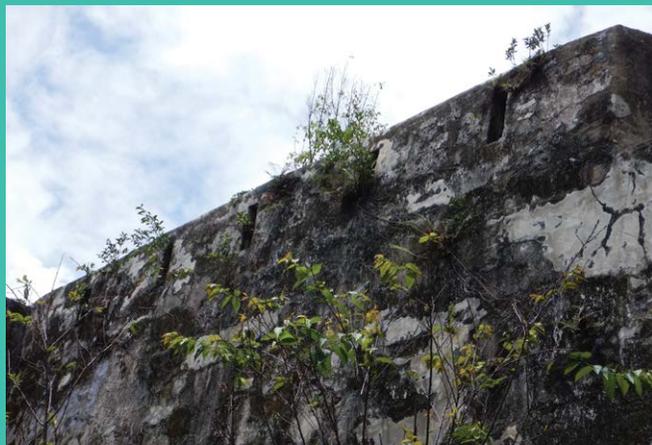
圖 19 城牆上植物叢生  
Imagem 19 Acumulação de ervas daninhas

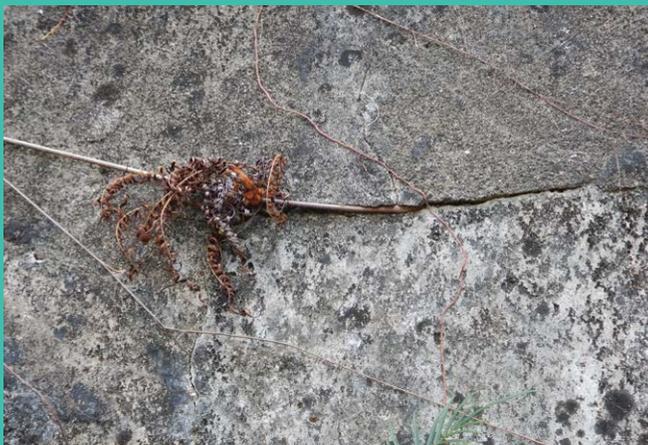
圖 20 植物根系生長造成新的裂縫  
Imagem 20 Pormenor de raízes a causarem fendas mais profundas nas fissuras das paredes de muralha.

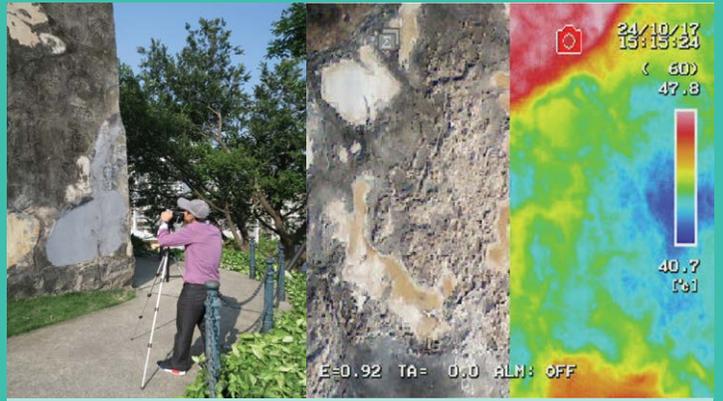
圖 22 利用紅外線錄像儀進行空鼓及滲水檢測

Imagem 22 Análise do estado de conservação através de infravermelhos

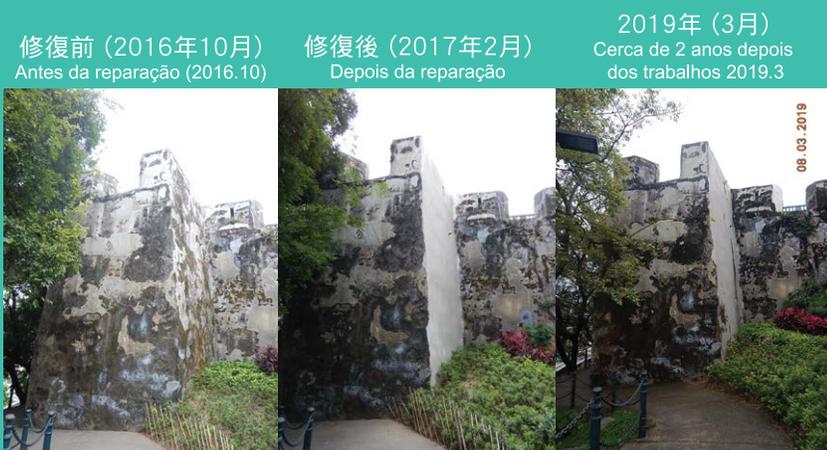
圖 26 局部牆體修復前後對比

2016年，文化局根據上述修復建議在大砲台修復了一小幅牆體，經過約兩年時間的觀察，效果良好。
