3. RUÍNAS DO COLÉGIO DE
S. PAULO (ANTIGO MURO,
TROÇO NA RUA DE D.
BELCHIOR CARNEIRO)

3.1 INFORMAÇÃO GERAL

Nome	Ruínas do Colégio de S. Paulo (Antigo Muro, troço na Rua de D. Belchior Carneiro)

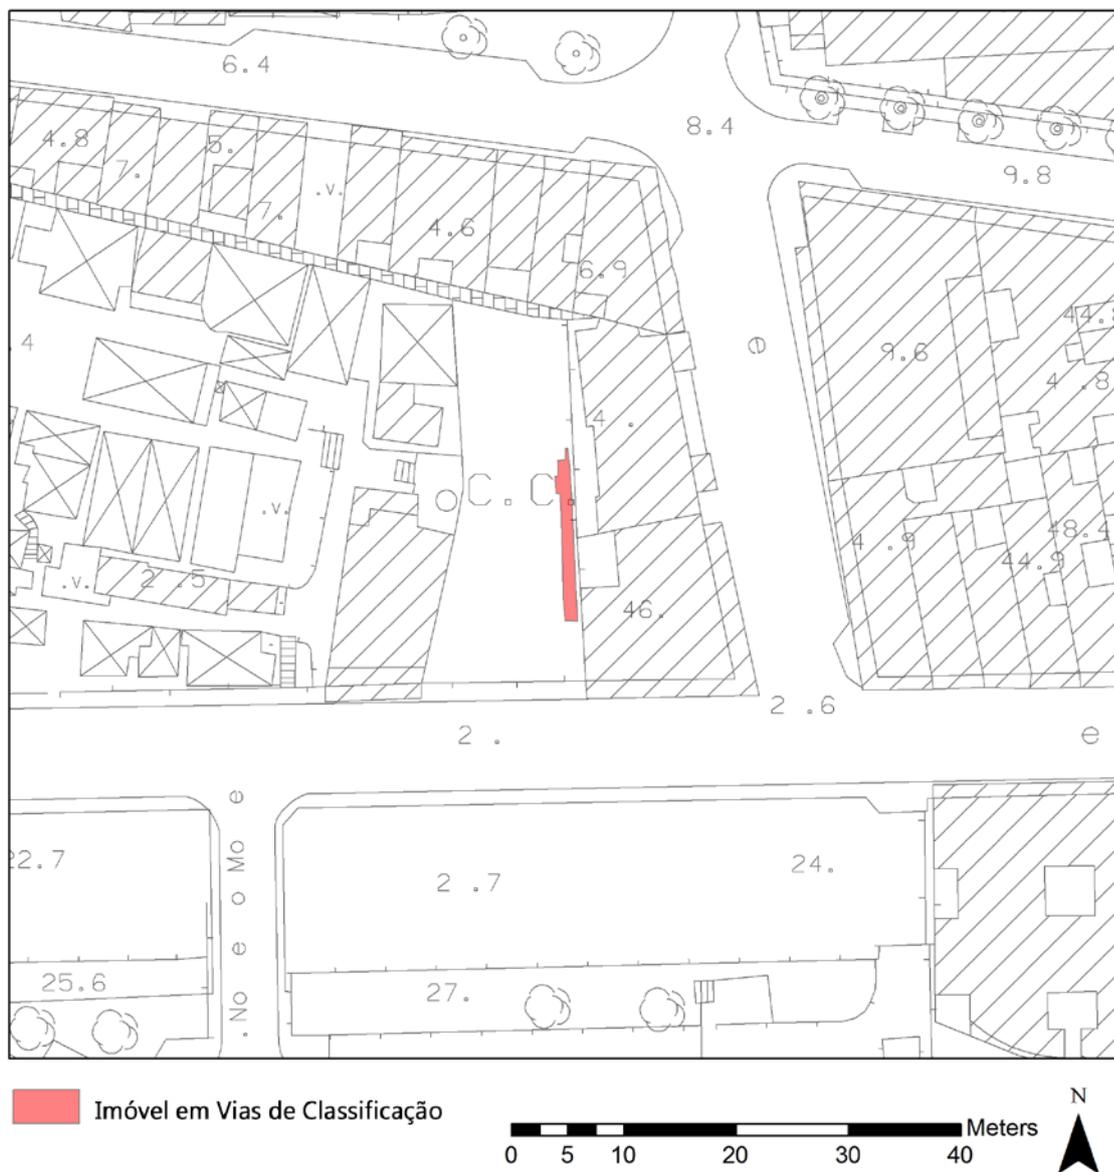
Figura 3.4.1: Planta das Ruínas do Colégio de S. Paulo (Antigo Muro, troço na Rua de D. Belchior Carneiro)

Em conformidade com o valor das Ruínas do Colégio de S. Paulo (Antigo Muro, troço na Rua de D. Belchior Carneiro), a delimitação da área do bem imóvel em vias de classificação deve incluir os muros em taipa e as fundações em pedra existentes. (Figura 4.4.1)

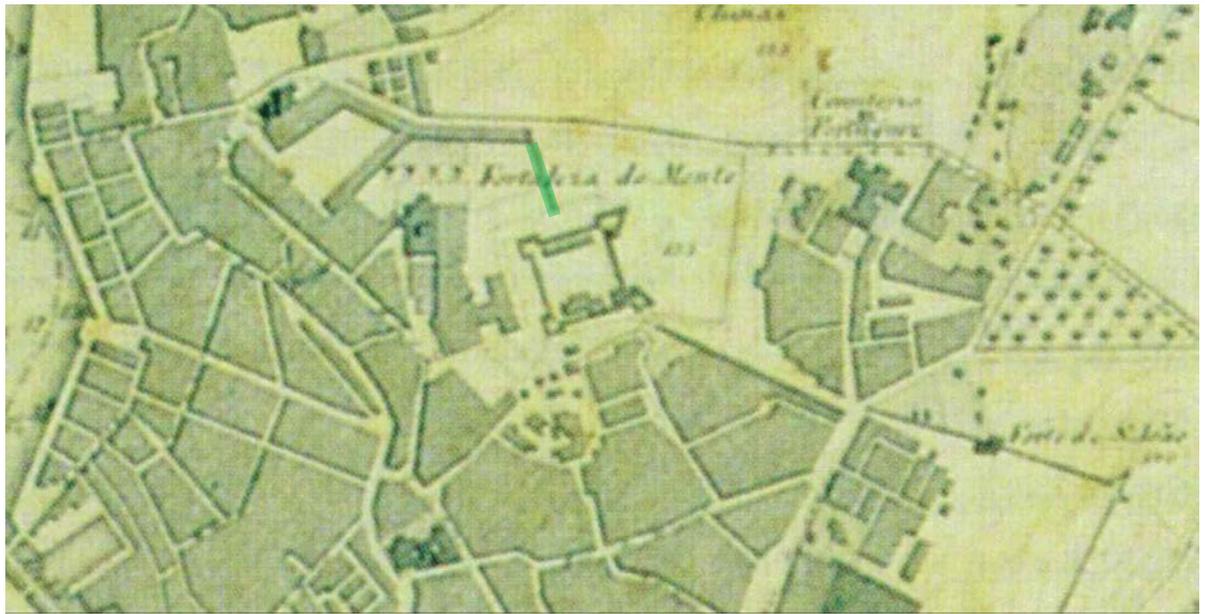
Figura 3.5.1: Mapa parcial de Macau, em 1865-1866. Assinalado a verde, o muro lateral do Colégio de S. Paulo.

Na parte mais a Sul do muro foram encontrados dois blocos de cerca de 1.9m de comprimento, assentes em juntas alternadas e feitos igualmente em taipa. O muro pode ser dividido em duas partes: a parte superior feita em taipa, um material que, de acordo com as conclusões da análise arqueológica, se preserva relativamente bem, tendo uma altura residual de cerca de 1.36m e uma espessura de 5 a 10cm; e a parte inferior, que constitui uma fundação em pedra bem executada, com preenchimento de argamassa de barro e cal, tendo sido descobertas 5 camadas com uma altura de cerca de 1m e preenchimento de cinza branca, finalizadas com telhas de cor cinza clara na face exterior. Através da correlação entre documentos e mapas históricos (Figuras 3.5.1 e 3.5.2), conclui-se que este troço de muro em taipa pertencia ao muro lateral do Colégio de S. Paulo.

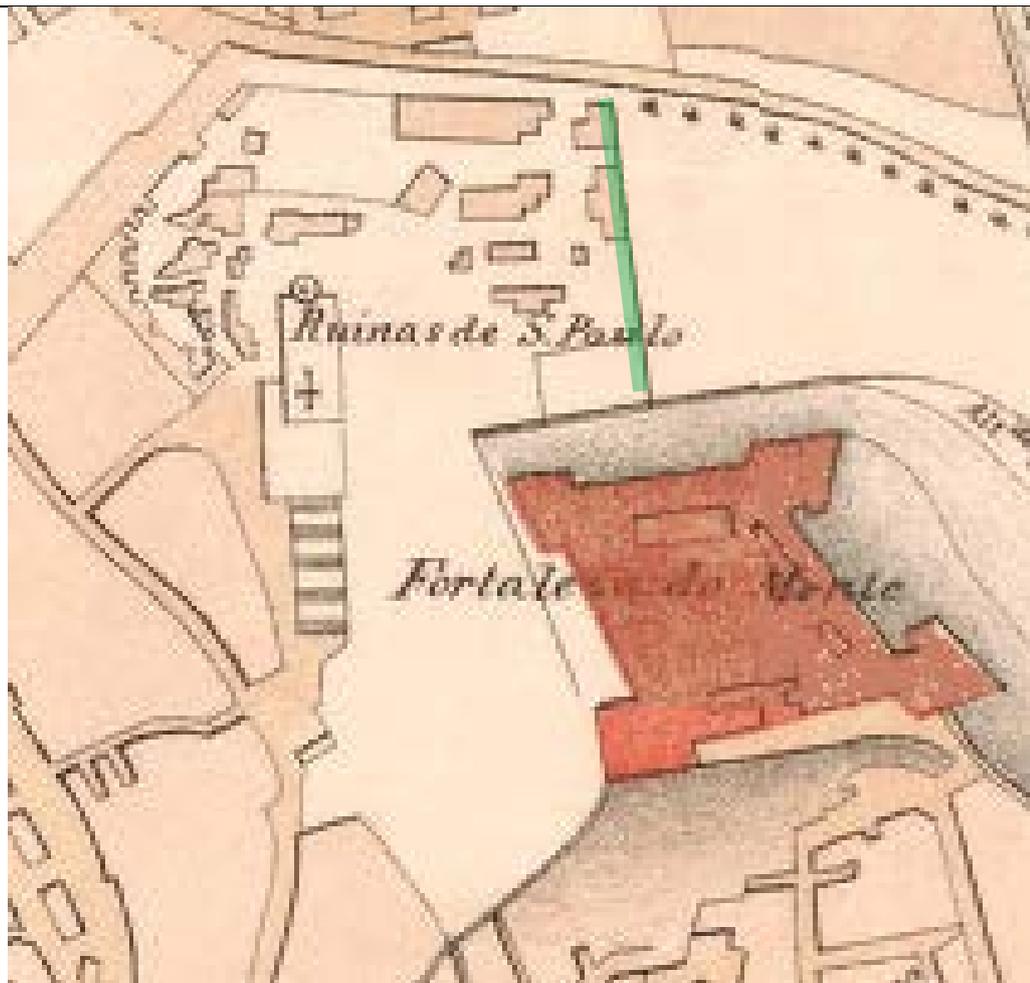
Figura 3.5.2: Mapa parcial de Macau, em 1889. Assinalado a verde, o muro lateral do Colégio de S. Paulo.

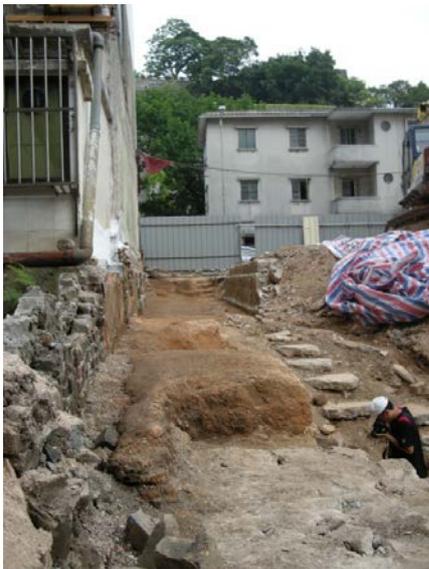
Figura 3.5.3: Vestígios do muro do Colégio de S. Paulo

O muro do Colégio de S. Paulo desapareceu gradualmente após o incêndio que destruiu o edifício no século XIX, restando apenas algumas seções. Entre estas, a secção de muro em taipa existente no n.º 35 da Rua de D. Belchior Carneiro foi enterrada aquando da abertura deste arruamento. Após a escavação arqueológica, verificou-se que o muro pode ser dividido em duas partes: a parte superior feita em taipa; e a parte inferior, que constitui uma fundação em pedra bem executada, com preenchimento de argamassa de barro e cal.

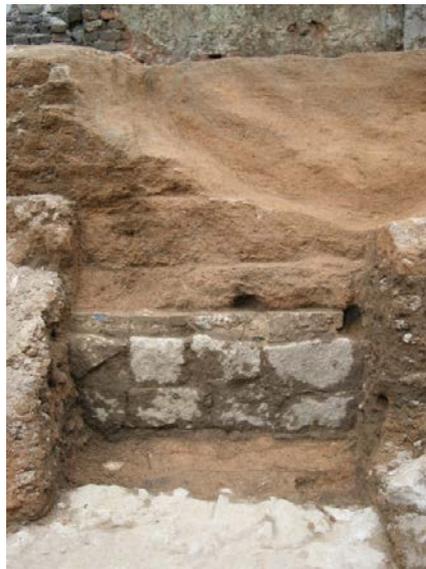
Figura 3.5.4: A escavação arqueológica revelou um muro de taipa, com as fundações em pedra.

Em Maio de 2010, durante a obra de demolição de uma casa no n.º 35 da Rua de D. Belchior Carneiro, foram encontrados vestígios arqueológicos. Após escavação e análise *in situ* por peritos, concluiu-se que os achados faziam parte de um muro em taipa, que corria de Norte a Sul, com 15.6m de comprimento e 1m a 1.26m de largura na parte superior, desconhecendo-se qual a largura da parte inferior; esta secção do muro é a que se apresenta mais bem conservada, enquanto a parte Este da secção Sul já não subsiste. A altura do muro era variável, consoante as secções, tendo cerca de 2.45m na parte mais alta.
