4. EDIFÍCIO NA CALÇADA
DO GAIO, N.º 6

4.1 INFORMAÇÃO GERAL

Nome	Edifício na Calçada do Gaio, n.º 6

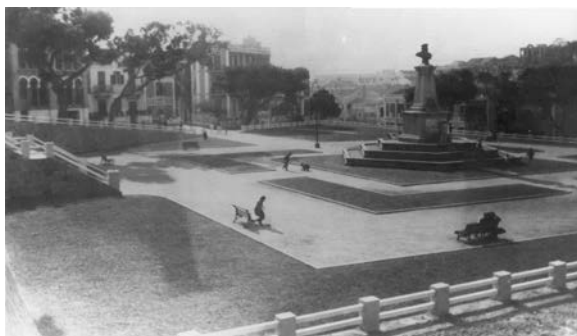
Figura 4.5.1: Jardim Vasco da Gama em 1939, na parte de cima, à esquerda na fotografia, são visíveis os "arcos em ferradura" do Edifício na Calçada do Gaio, n.º 6.

O Edifício na Calçada do Gaio n.º 6 destacava-se das restantes moradias existentes naquela zona, devido a uma peculiar decoração neo-árabe das fachadas, sendo possível identificar o seu “arco de ferradura” (Figuras 4.5.1 e 4.5.2) em muitas fotografias históricas. Devido à construção deste edifício de três andares num arruamento em declive, o seu piso térreo é um espaço em semicave. Analisando a partir das fachadas, este edifício apresenta um estilo eclético com decorações neo-árabes. A fachada principal segue uma composição de influência clássica e é dividida em três secções: a primeira secção é o embasamento, com poucas aberturas e linhas decorativas horizontais simples para simular no reboco um efeito de cantaria; a segunda secção é caracterizada por uma composição simétrica de quatro varandas porticadas, duas por cada piso, com três tramos definidos por arcos em ferradura apoiados em colunas com capitéis toscanos simplificados, formando um sóbrio conjunto de influência neo-árabe; a terceira secção é o coroamento, composto por pequeno friso de padrão geométrico em relevo, cornija e platibanda de influência Art Deco. O estilo arquitectónico neo-árabe deste edifício manifesta-se no “arco em ferradura” e nas colunas esbeltas das varandas, e é sublinhado pela aplicação de elementos decorativos geometrizados, como os painéis de azulejo em xadrês de losangos (Figura 4.5.7), e a marcação intercalada das aduelas dos arcos do segundo andar a vermelho e branco (Figura 4.5.8).

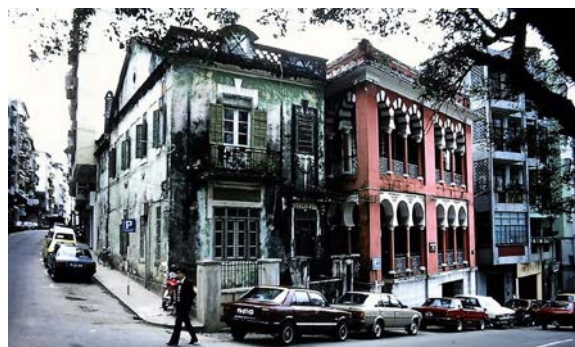
Figura 4.5.2: Na década de 70 do séc. XX, o Edifício na Calçada do Gaio, n.º 6 chegou a ser utilizado para albergar os escritórios da Polícia Administrativa.

- Posteriormente, de acordo com relatos de alguns macaenses, o edifício foi utilizado para albergar os escritórios da Polícia Administrativa e dos Serviços de Administração Civil, onde se processavam os pedidos de nacionalidade portuguesa e a obtenção de documentos de identificação, etc.. Como se comprova por fotografias, o edifício era vermelho, mantendo ainda hoje o seu aspecto exterior (Figura 4.5.2).

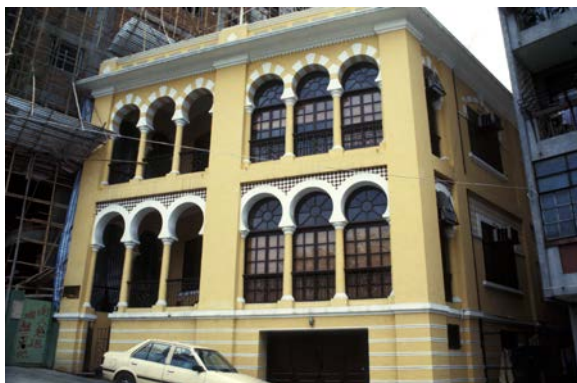
Figura 4.5.3: No final da década de 80 do séc. XX, o Edifício na Calçada do Gaio, n.º 6, foi utilizado como "Dormitório Feminino da Escola Técnica dos Serviços de Saúde".

- No final de 1986, iniciou-se um projecto de reorganização funcional do espaço interior do edifício, que começou a ser utilizado como “Dormitório Feminino da Escola Técnica dos Serviços de Saúde” onde os profissionais de saúde podiam descansar durante curtos períodos de tempo. Conforme as plantas, parte das varandas do 1.º e 2.º andares foi encerrada com vãos envidraçados e a cor do edifício foi alterada para amarelo (Figura 4.5.3).

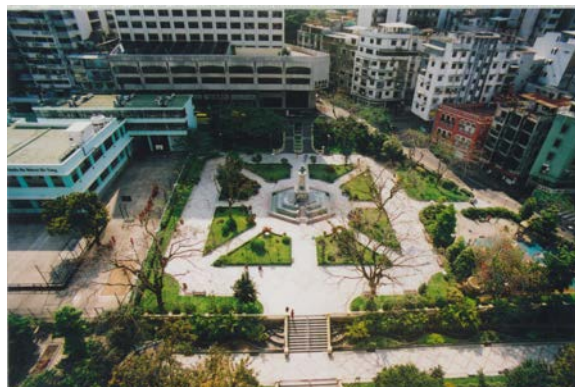
Figura 4.5.4: Jardim Vasco da Gama, na parte de cima, à direita na fotografia, é visível o Edifício na Calçada do Gaio, n.º 6. Fotografia tirada por volta de 1990.

- Em 1995, após o estabelecimento do Instituto de Estudos Europeus de Macau, o edifício passou a servir de sua sede (Figuras 4.5.4 a 4.5.6), revertendo, após obras de conservação, à sua cor vermelha inicial e mantendo este uso até hoje.

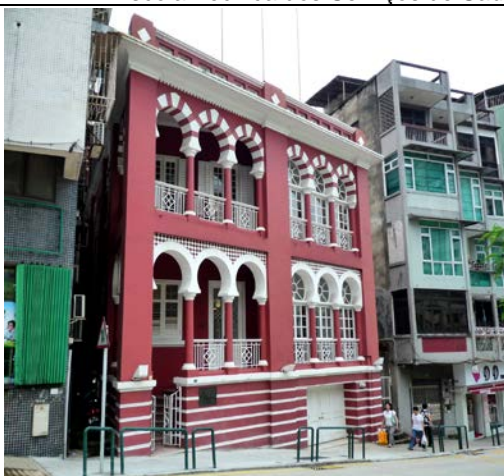
Figura 4.5.5: Actualmente, o Edifício na Calçada do Gaio, n.º 6, alberga a sede do Instituto de Estudos Europeus de Macau.

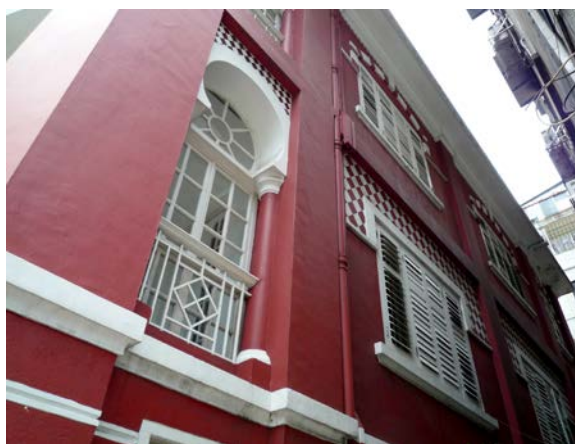
Figura 4.5.6: Fachada lateral do Edifício na Calçada do Gaio, n.º 6.

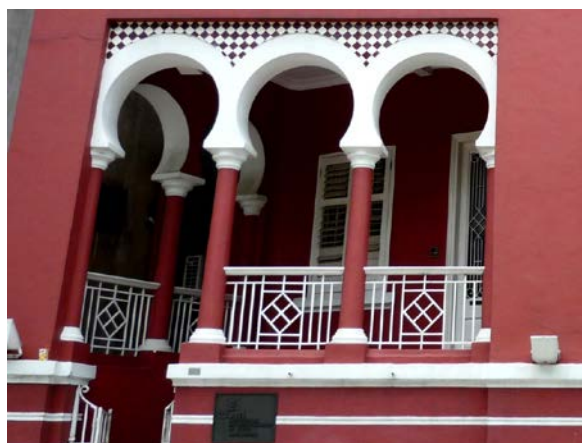
Figura 4.5.7: Os "arcos em ferradura" no 1.º andar do Edifício na Calçada do Gaio, n.º 6.

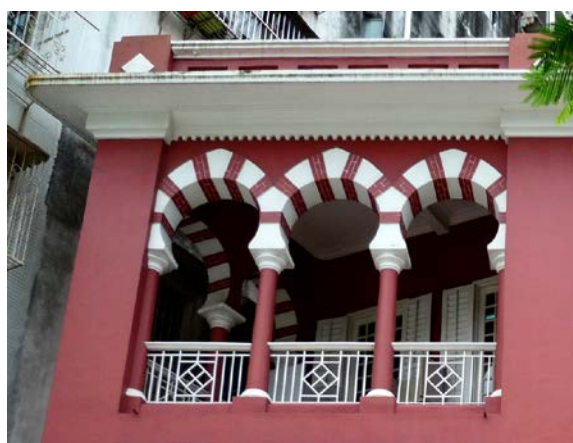
Figura 4.5.8: Os "arcos em ferradura" no 2.º andar do Edifício na Calçada do Gaio, n.º 6.

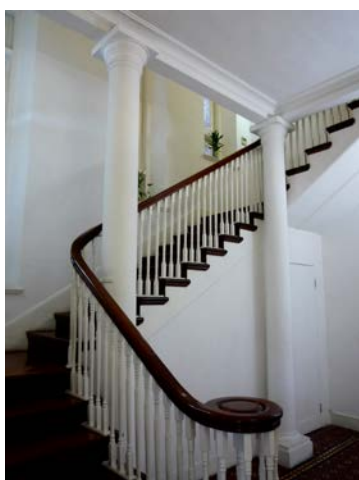
Figura 4.5.9: As escadas de madeira do Edifício na Calçada do Gaio, n.º 6.
