### 3. 聖保祿學院遺址（圍牆 遺跡，高園街一段）

#### 3.1 基本資料

名稱	聖保祿學院遺址（圍牆遺跡，高園街一段）

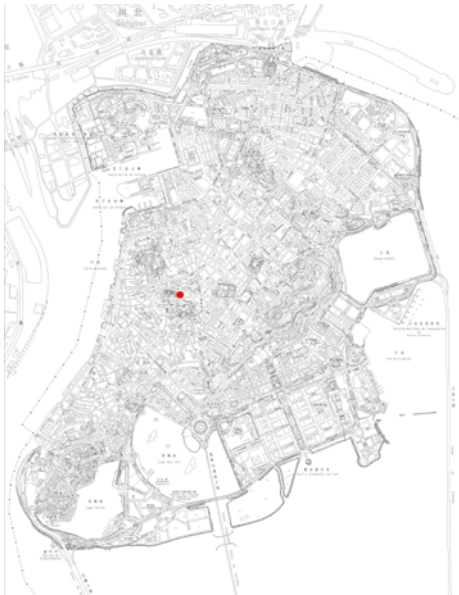
<p>圖 3.1.1：待評定的不動產之位置</p>

位置	澳門半島	
地址	高園街 35 號	
待評定範圍之面積	約 17 平方米	
建造年份	1606 年	
業權狀況	私有	
使用狀況	暫未利用	
建議評定類別	紀念物	
建議設置之臨時緩衝區及其面積	不設置臨時緩衝區

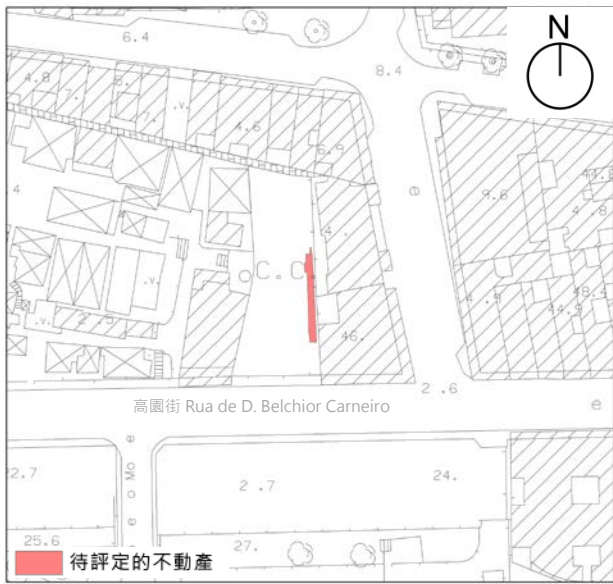
<p>圖 3.1.2：待評定的不動產之範圍</p>

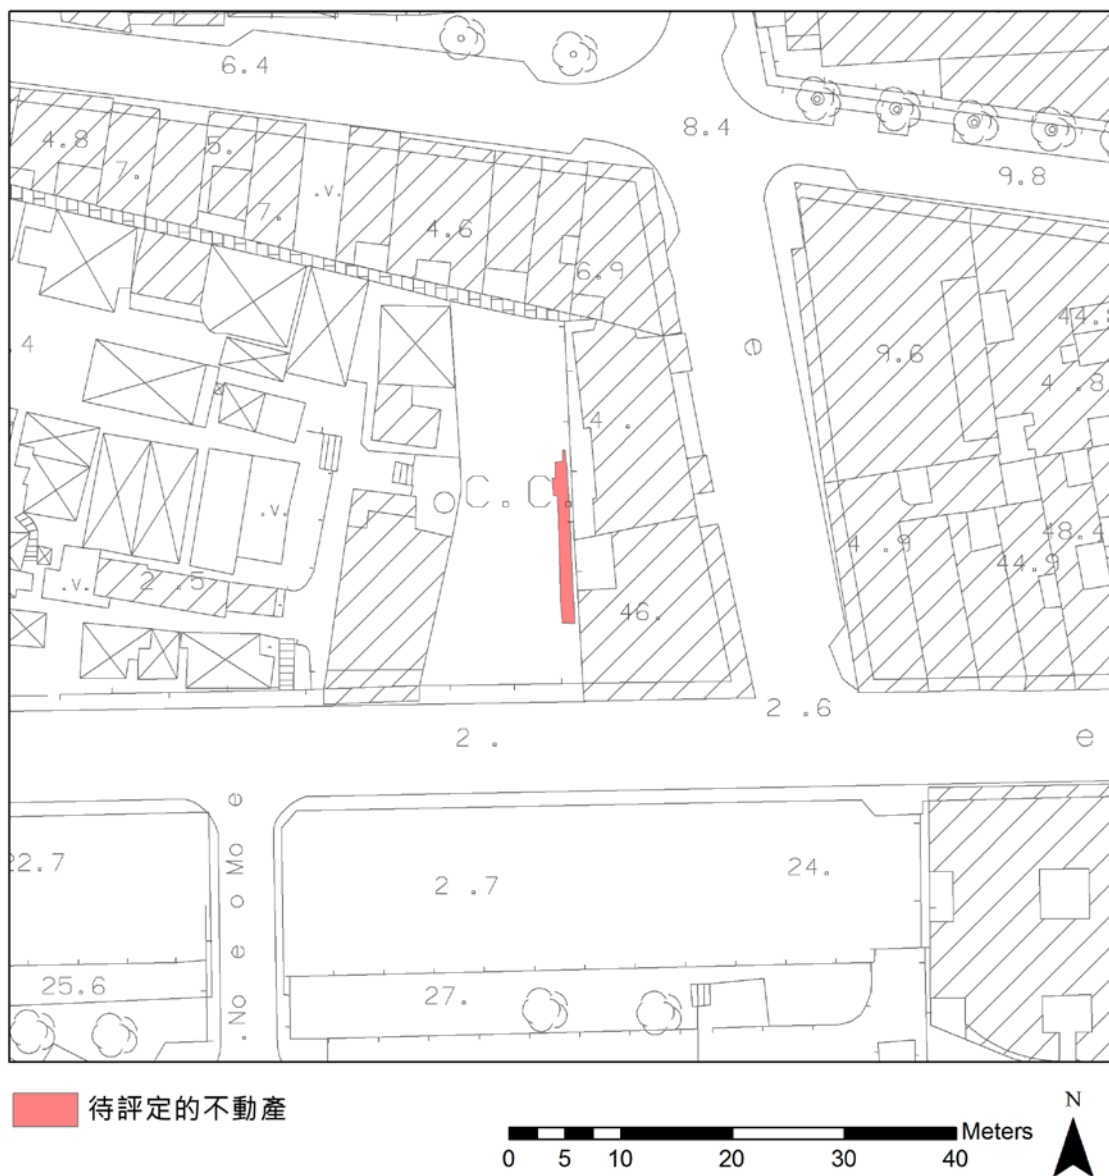
圖 3.4.1：聖保祿學院遺址（圍牆遺跡·高園街一段）之範圍

基於聖保祿學院遺址（圍牆遺跡·高園街一段）之價值，建議評定範圍包括現有的夯土牆體及石砌基礎（圖 3.4.1）。

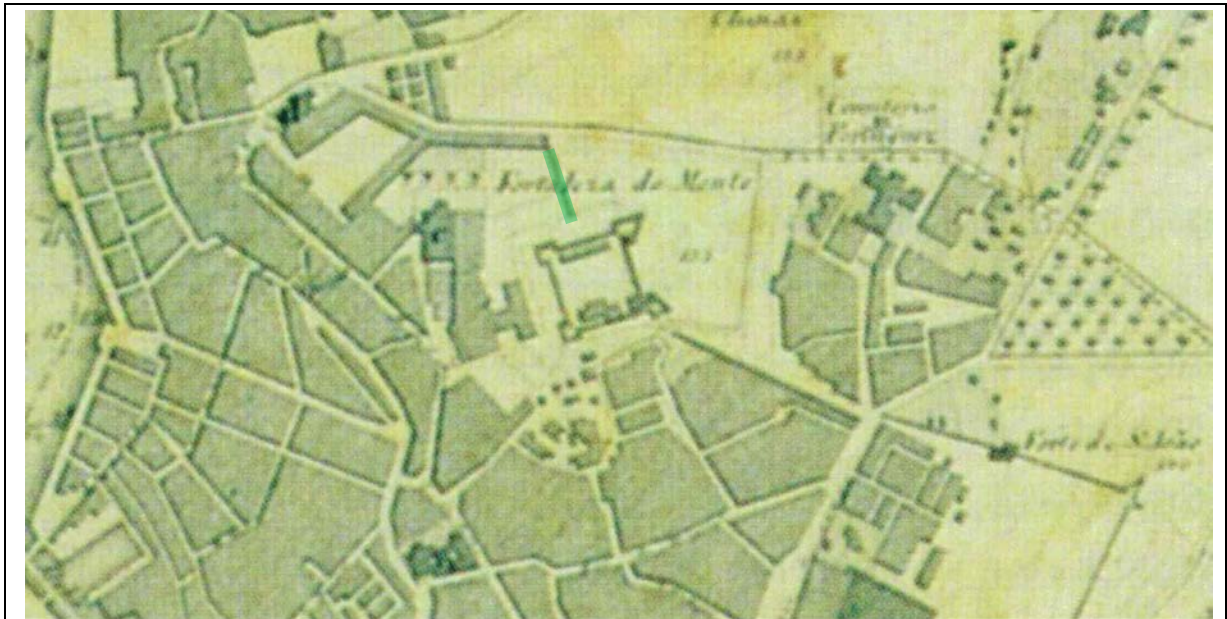
圖 3.5.1：1865-1866 年澳門地圖之局部·綠色標示處為聖保祿學院東圍牆。

其中，夯土牆南端局部發現內外包磚兩道，均長約 1.9 米，丁磚錯縫鋪砌，兩道磚牆內側為夯土。牆體立面可分為兩個部分：上層為夯土，從考古解剖溝的觀察可見，夯土保存較好，殘高約 1.36 米，夯層厚約 5-10 厘米；下層為石牆壘砌基礎，其壘砌工整，縫隙中填充灰土，共發現 5 層，高約 1 米，在磚外側、石牆寬出部分先用白灰墊底，然後斜鋪上板瓦片，最後在瓦片外塗抹白灰形成牆皮，結合文獻資料、歷史地圖（圖 3.5.1、3.5.2），該夯土牆屬於聖保祿學院圍牆的一部分。

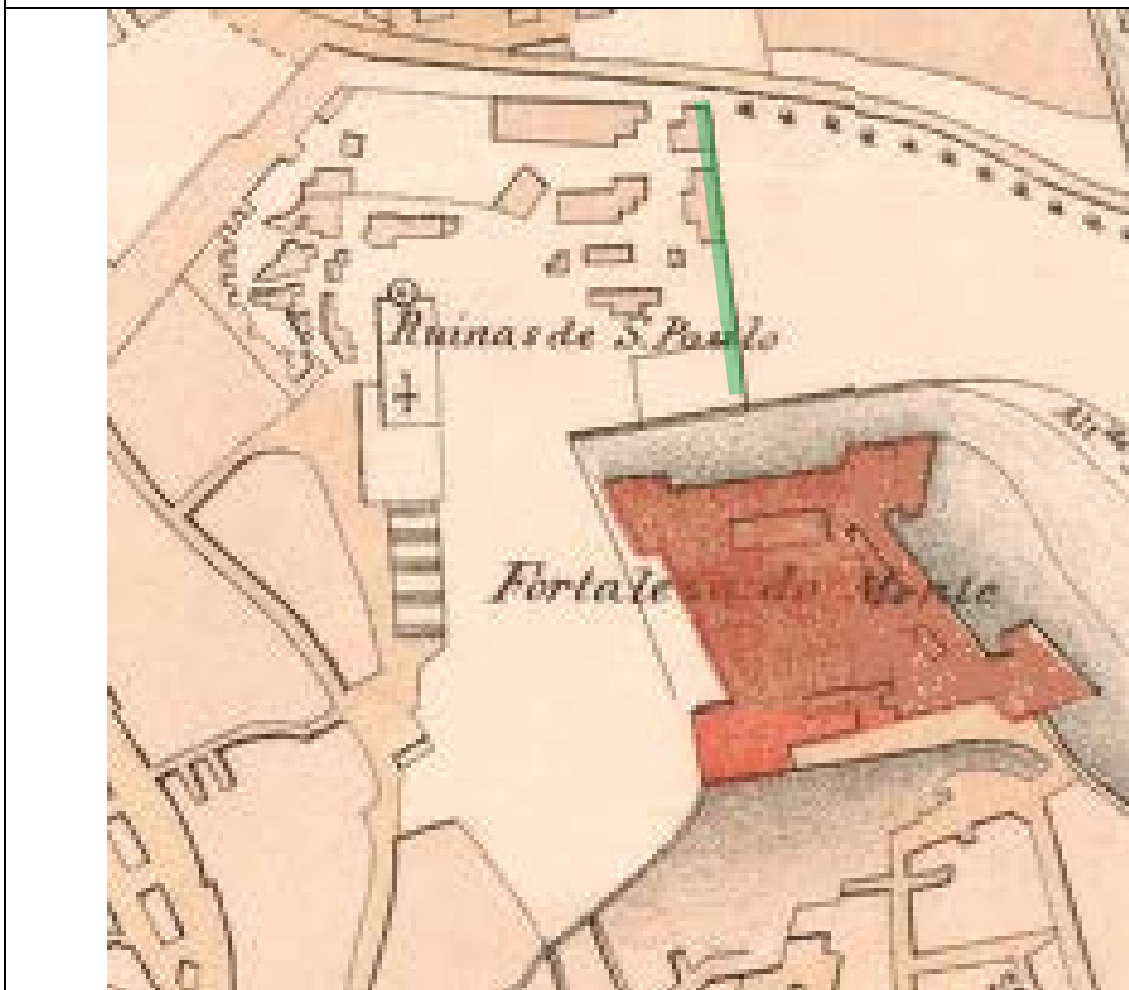
圖 3.5.2：1889 年澳門地圖之局部·綠色標示處為聖保祿學院東圍牆。

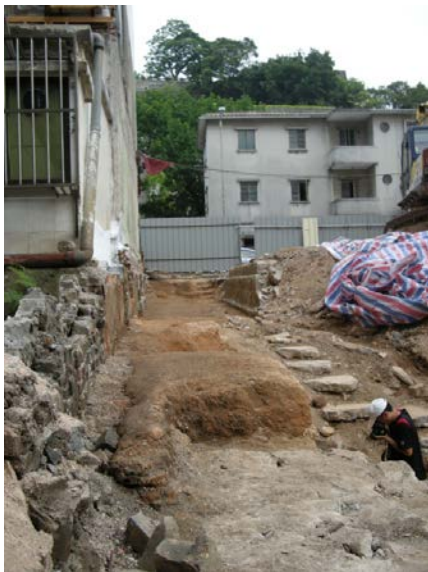
圖 3.5.3：聖保祿學院圍牆遺跡。

2010 年 5 月，高園街 35 號房屋拆卸工程開展期間，於地下發現疑似遺跡，後經考古專家到場就有關發現進行研判，通過考古清理瞭解到該遺跡屬夯土牆，大致呈南北向，已發現部分平面長約 15.6 米，頂部寬約 1-1.26 米，底部不詳，牆體西側保存較好，東側南部局部被破壞，牆體高度各處不一，最高約 2.45 米。

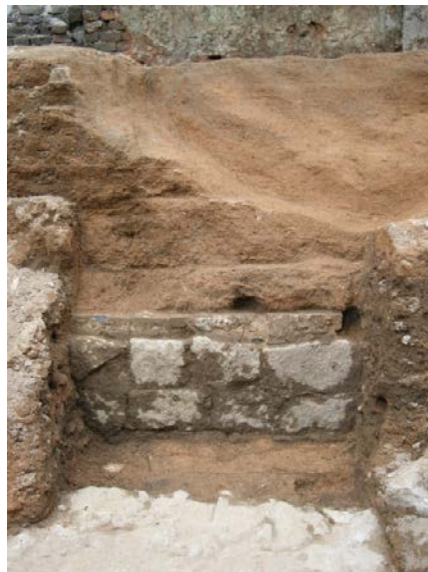
圖 3.5.4：考古清理後顯露出夯土圍牆以石塊作基礎。

聖保祿學院圍牆自十九世紀學院被燒毀後逐漸消失，現時僅存的圍牆遺跡已不多，其中，於高園街 35 號地段內的現存夯土牆原埋藏於地表下，經考古發掘，發現牆體立面可分為兩個部分：上層為夯土，下層為石牆壘砌基礎，其壘砌工整，縫隙中填充灰土。
