## 10. 仁慈堂安老院

### 10.1 基本資料

| 建議評定類別 | 具建築藝術價值的樓宇 | |

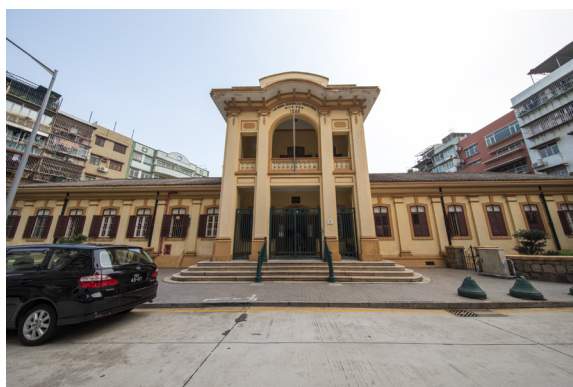
圖 10.5.3：仁慈堂安老院大門正立面

安老院的設計整體呈山字形中軸對稱的佈局，皆以簡化的托斯卡納柱式為主飾，正中央建築突出，一層入口設有門廊，二層則設有一大拱券。該建築物以折衷主義建築風格為主，除了具有三段式設計的外觀、柱廊、陽台、葡式百葉窗以及粉刷牆身等建築特徵外，亦有獨特的設計，在傳統門窗洞頂裝飾的拱心石向上拉長至簷口飾線，使門窗洞口與立面設計形成特殊的視覺關係，還有巨大水平挑簷沿建築周邊設置，加強了建築形象，也糅合了現代建築風格。
