全澳第二批不動產評定

- 諮詢文本 -

07/11/2018 - 05/01/2019

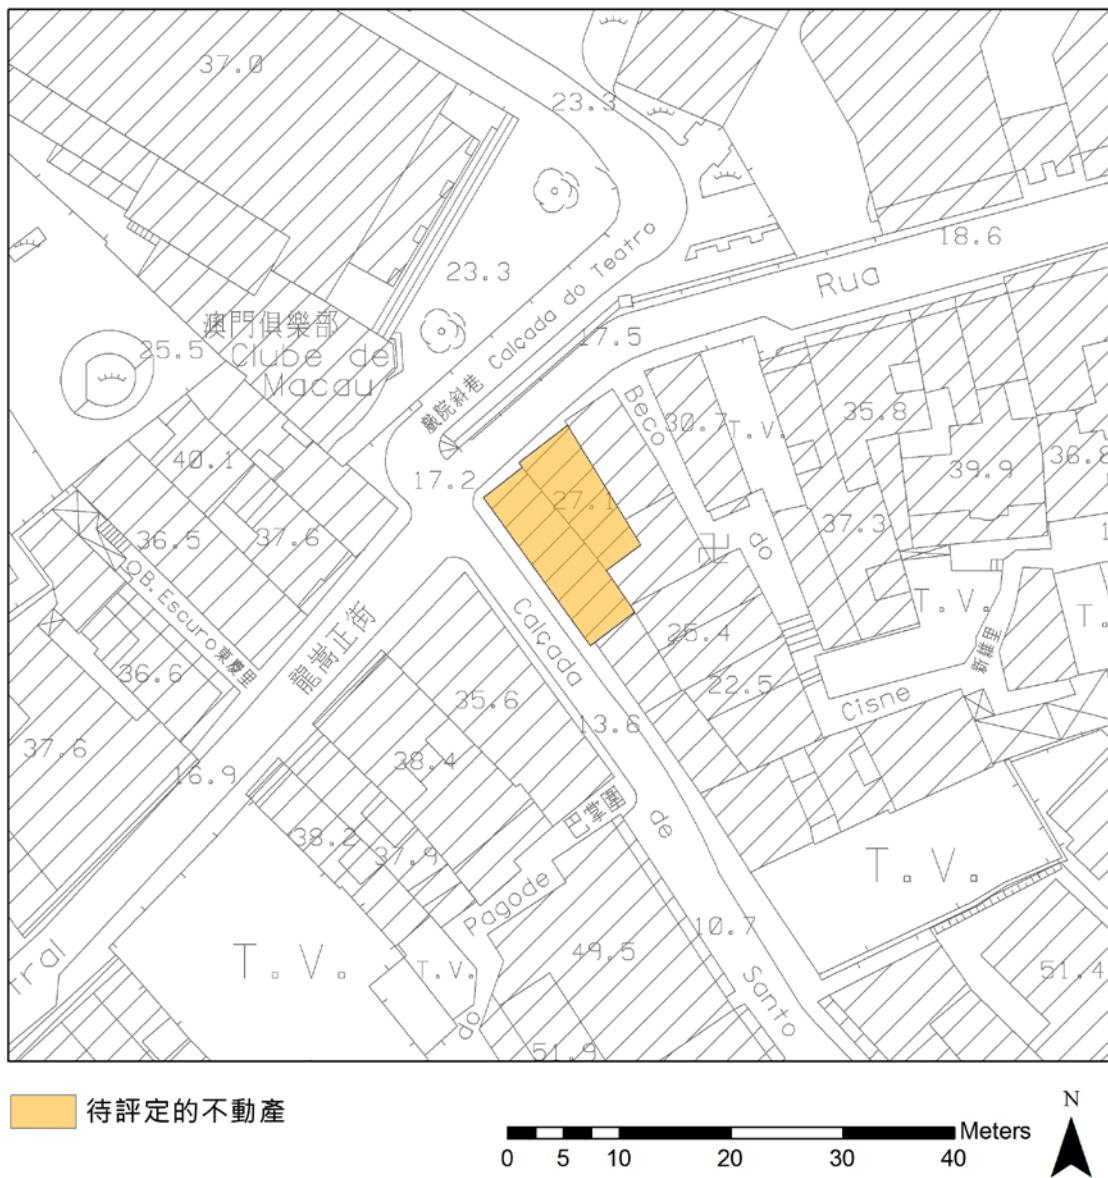
圖 6.4.1：穆薩家族房屋之範圍

基於穆薩家族房屋之價值，建議評定範圍包括建築物及其附屬空間所處之地段（圖 6.4.1）。

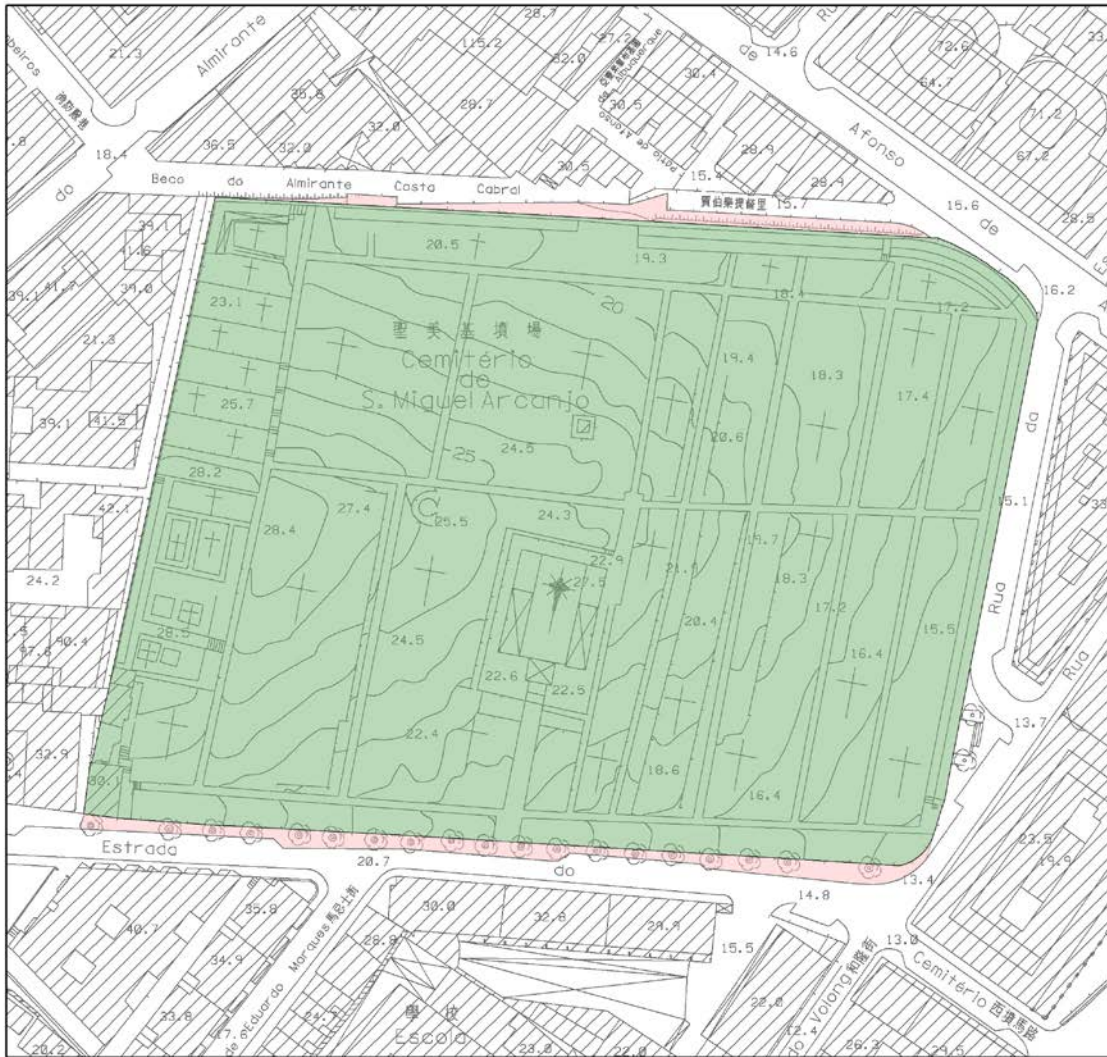
圖 7.4.1：聖味基墳場（舊西洋墳場）及其臨時緩衝區之範圍

考慮到聖味基墳場 (舊西洋墳場) 的南側，沿西墳馬路上的行道空間與樹木，以及其北側沿賈伯樂提督里上的護坡牆體，在審美與空間整合上為不可分割的周邊範圍，故根據《文化遺產保護法》第 5 條第 10 項、第 22 條第 3 款及第 4 款的規定，為上述待評定的不動產範圍之周邊區域，劃設具一定必要性的臨時緩衝區 (圖 7.4.1)。其面積約為 621 平方米，範圍包括待評定的不動產與西墳馬路及賈伯樂提督里之間直接相連之空間。

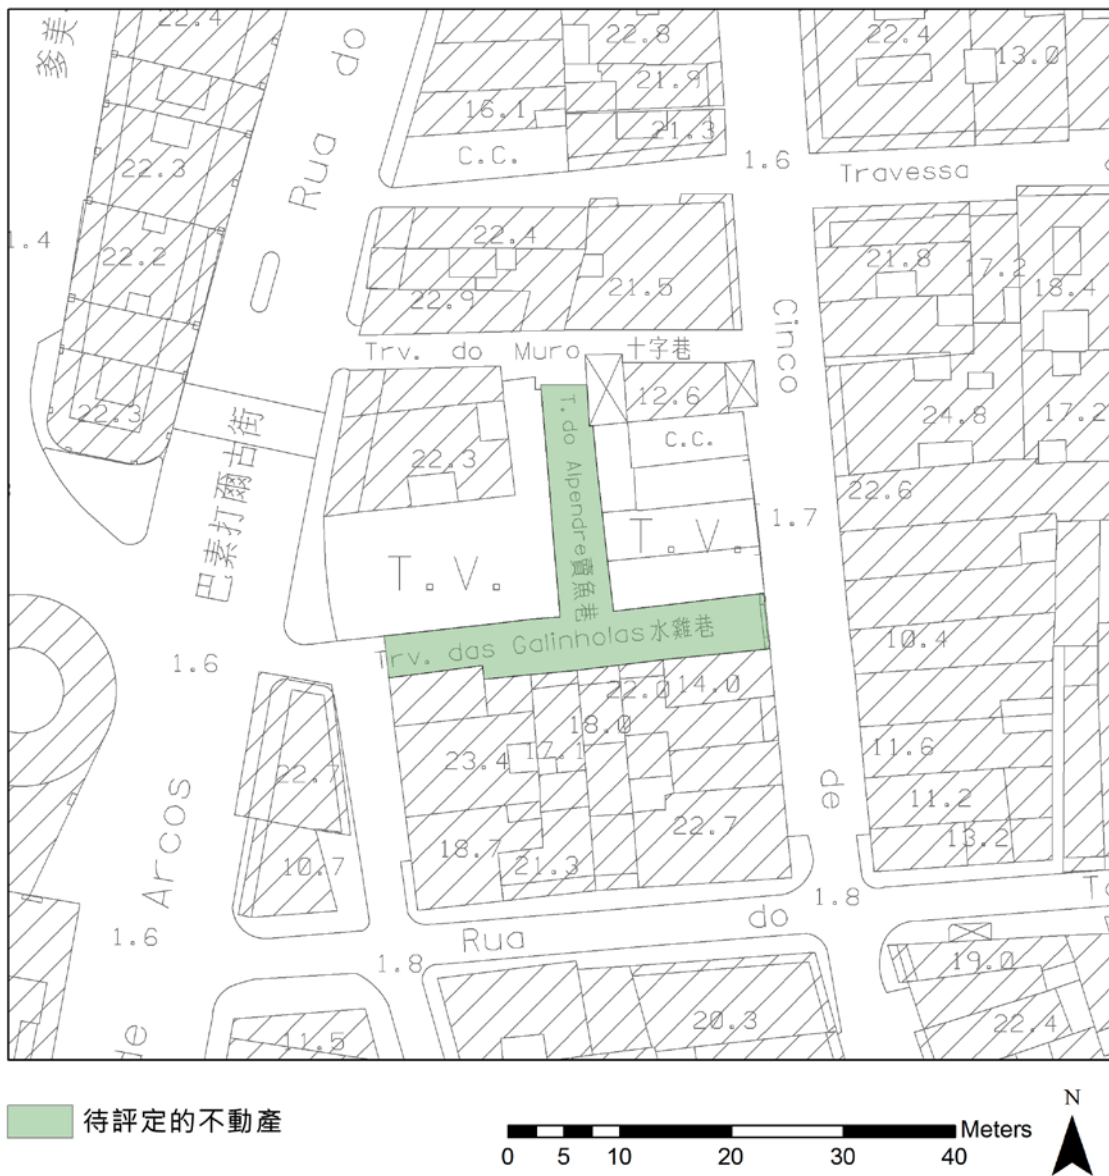
圖 8.4.1：原沙欄仔街市舊址（原泗孟街市舊址）之範圍

基於原沙欄仔街市舊址（原泗口孟街市舊址）之價值，建議評定範圍包括賣魚巷、水雞巷、及位於水雞巷之上的門樓（圖 8.4.1）。
