# 1. 更館 ( 沙梨頭 )

## 1.1 基本資料

名稱	更館 ( 沙梨頭 )	 
位置	澳門半島	
地址	澳門麻子街 52-54 號	
待評定範圍之面積	約 81 平方米	
建造年份	不晚於二十世紀四十年代	
業權狀況	沒有登記	
使用狀況	文化設施	
建議評定類別	紀念物	
建議設置之臨時緩衝區及其面積	不設置臨時緩衝區

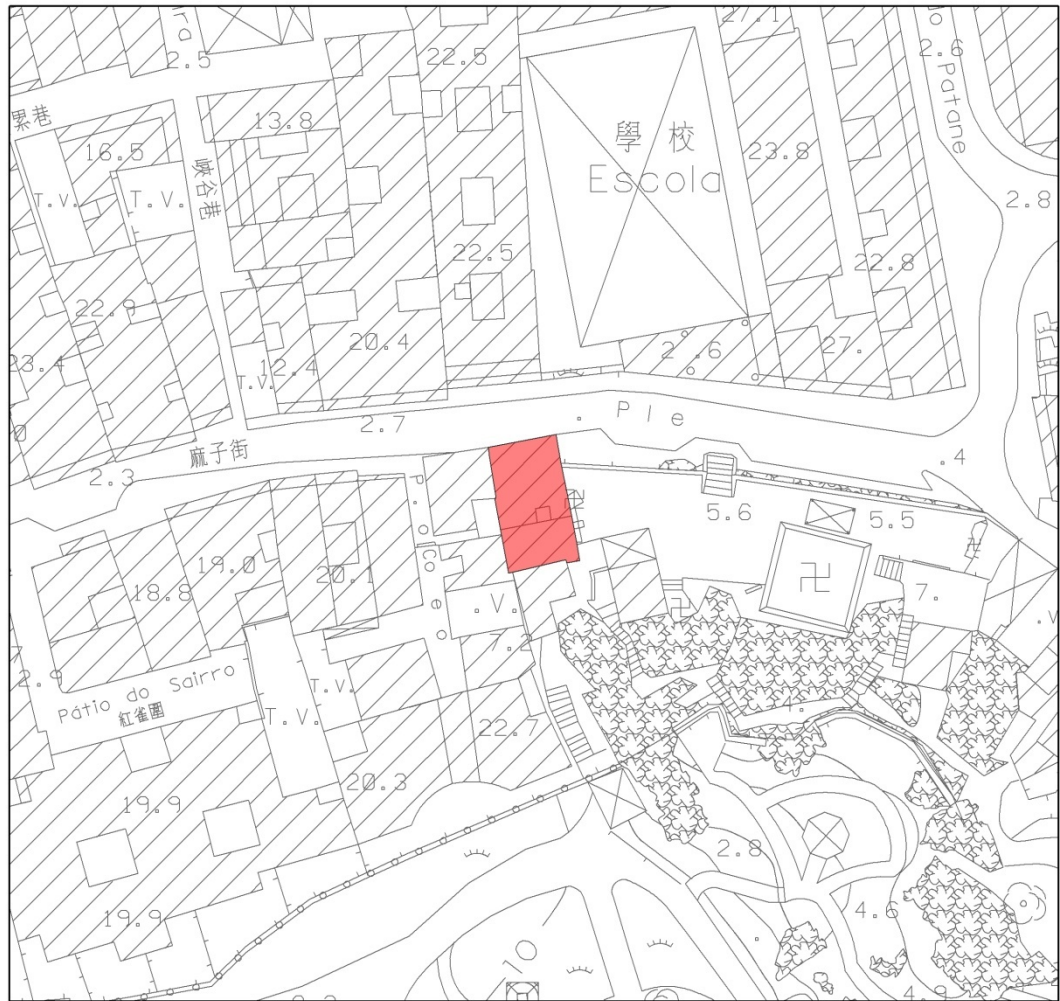
圖 1.4.1 : 更館 (沙梨頭) 之範圍

基於更館（沙梨頭）之價值，建議評定範圍包括更館（沙梨頭）的整組建築群（圖 1.4.1）。

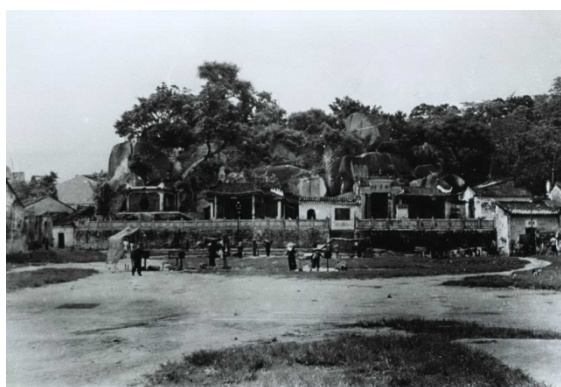
圖 1.5.4：二十世紀四十年代，沙梨頭土地廟及更館（沙梨頭）歷史照片。

沙梨頭村是澳門主要的華人古村落之一，麻子街為其主要的街道，據王文達的《澳門掌故》所述，昔日沙梨頭村沿岸舳舻相望，店鋪成行，不少明清官紳設衙置署，寄居宅眷於此，故沙梨頭村昔日設置有閘門和更館團練<sup>5</sup>，為居民商戶提供夜間報時和警示治安的服務，一直沿襲承傳。現存更館（沙梨頭）最久遠的照片為二十世紀四十年代的一幅沙梨頭土地廟及前地的歷史照片，右側為更館（圖 1.5.4），據口述資料顯示<sup>6</sup>，更館（沙梨頭）延續至六十年代仍由一名更夫與其家人居住，及至七十年代更練制度沒落後闢作其他用途。

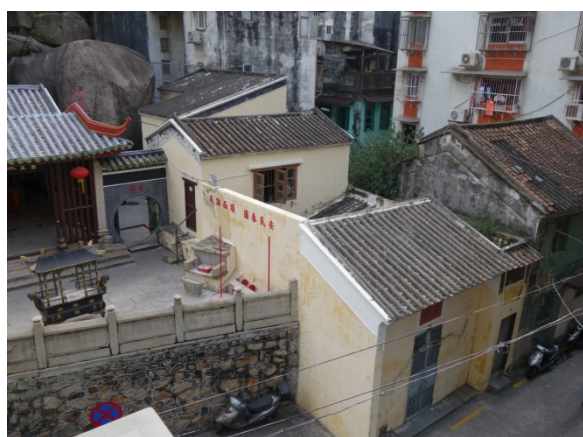
圖 1.5.5：更館（沙梨頭）及相鄰建築依山而建。

根據口述資料，更館（沙梨頭）建築的使用範圍包括單開間平房、天井、石室及水巷；與其後方的兩幢平房相連，成為麻子街其中一組依山而建的平房建築群；建築群的第二進為一樓高兩層的平房，其中下層為沙梨頭更館的石室，上層入口位於相毗連的土地廟高臺上，並與後方曲尺形單坡屋頂建築相銜接（圖 1.5.6、1.5.7），形成一組由三座單體平房組成的建築群，整組建築群呈階梯式逐級而降（圖 1.5.5），充分體現該區建築與環境相結合的建築特點。更館（沙梨頭）建築立面裝飾有“更館”二字的灰塑（圖

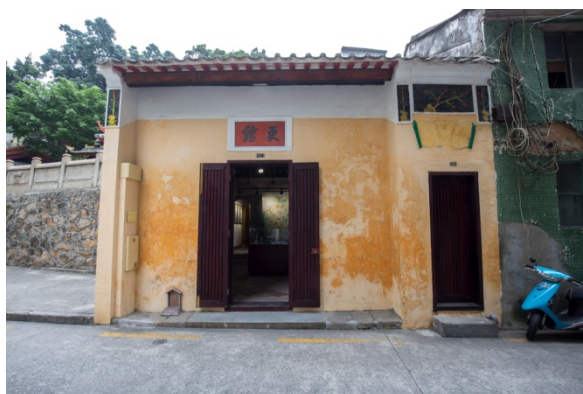
圖 1.5.11：更館（沙梨頭）今貌。

1.5.8、1.5.11），而室內牆身則繪有寓意富貴平安和具嶺南特色的多幅壁畫（圖 1.5.9、1.5.10），具傳統中國廣府式民居建築風格。

更館（沙梨頭）在 2015 年完成結構性修復工程，並清除後加物料，恢復原有建築格局，重現室內擋土大石、牆身壁畫等獨特元素，其中，部份壁畫被後加的批盪層覆蓋造成破損（圖 1.5.9、1.5.10、1.5.11），而由於仍需對壁畫缺失部份作進一步考證，目前只能局部修復。

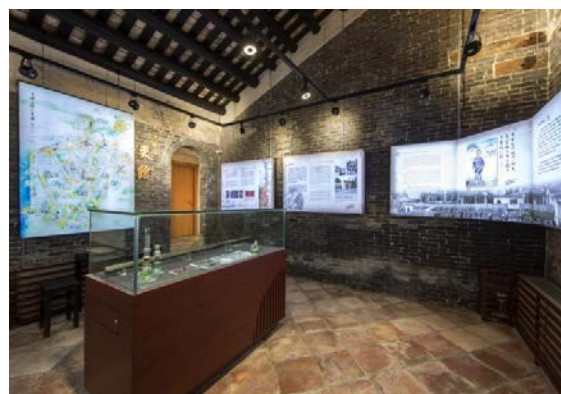
圖 1.5.12：更館（沙梨頭）室內今貌。

- 更館（沙梨頭）於二十世紀四十年代以前建成。
- 至二十世紀六、七十年代期間仍然更夫的住所。
- 七十年代後，由於更練制度沒落，許多更館喪失其原用途，改作他用，更館（沙梨頭）亦在此時曾關作咖啡室。
- 九十年代後被用作社團體育館用途<sup>7</sup>。
- 2010 年，更館（沙梨頭）開始籌設作為本澳打更歷史文化的展示館，展示此具特色的傳統行業歷史。
- 2015 年，完成修復及展覽籌備工作，並正式對外開放參觀（圖 1.5.12、1.5.13、1.5.14）。
