全澳第二批不動產評定

- 諮詢文本 -

07/11/2018 - 05/01/2019

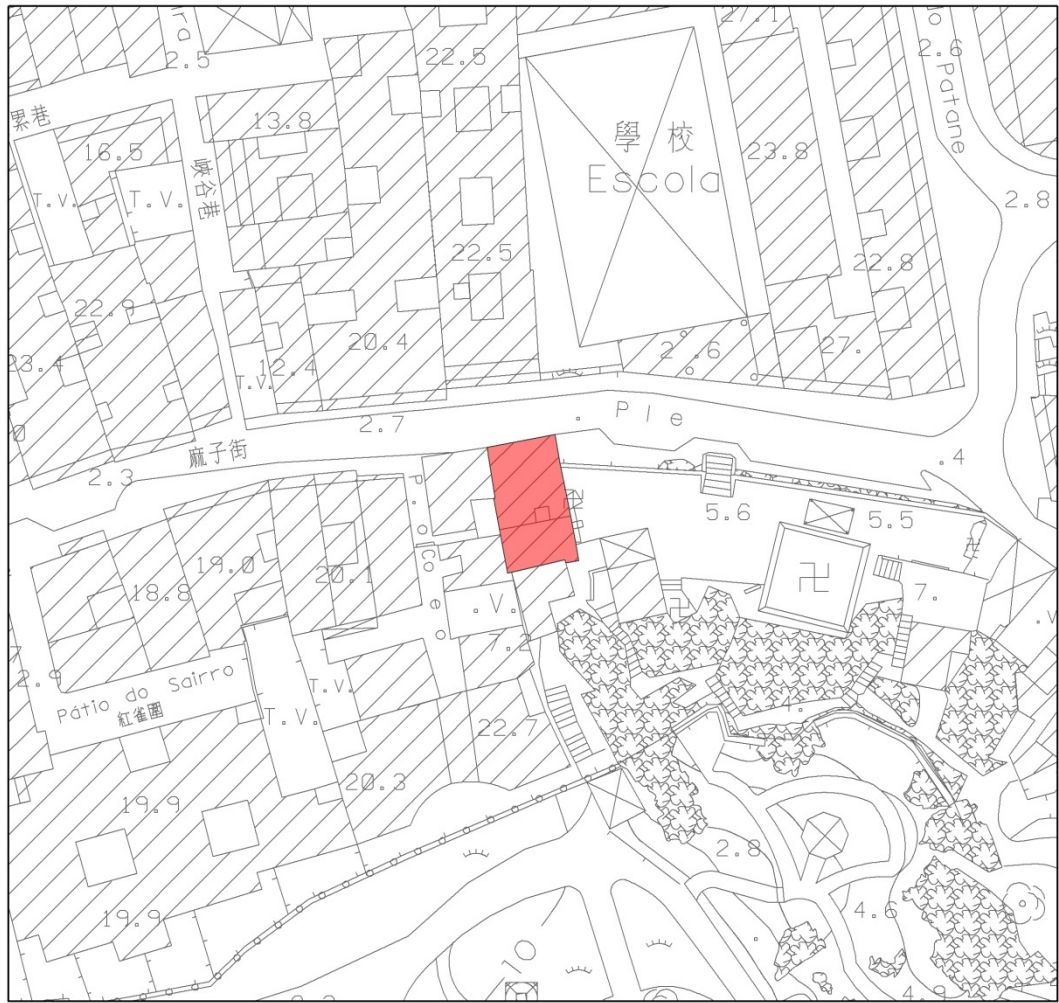
圖 1.4.1 : 更館 (沙梨頭) 之範圍

基於更館（沙梨頭）之價值，建議評定範圍包括更館（沙梨頭）的整組建築群（圖 1.4.1）。

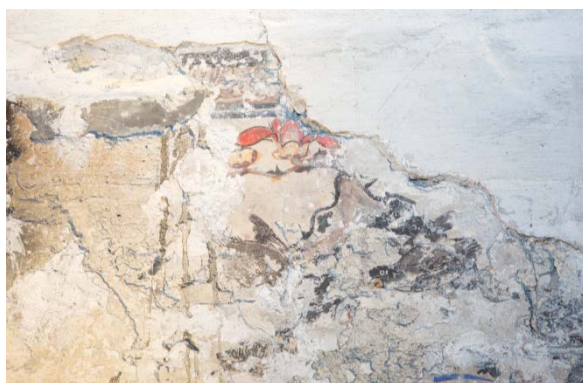
圖 1.5.9：繪有木棉花等圖案的牆身壁畫。

1.5.8、1.5.11) ，而室內牆身則繪有寓意富貴平安和具嶺南特色的多幅壁畫 (圖 1.5.9、1.5.10) ，具傳統中國廣府式民居建築風格。

更館 (沙梨頭) 在 2015 年完成結構性修復工程，並清除後加物料，恢復原有建築格局，重現室內擋土大石、牆身壁畫等獨特元素，其中，部份壁畫被後加的批盪層覆蓋造成破損 (圖 1.5.9、1.5.10、1.5.11) ，而由於仍需對壁畫缺失部份作進一步考證，目前只能局部修復。

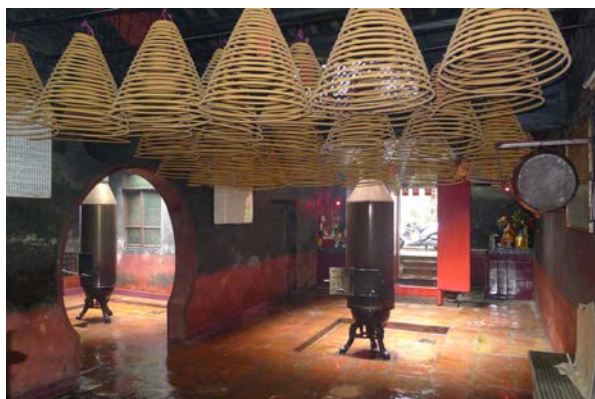
圖 2.5.10：較之其他本澳的廟宇，先鋒廟顯得淺殿低牆。

整座先鋒廟短簷小瓦，淺殿低壇，古樸莊嚴。廟宇分為三個相連一體的主要部份，包括主殿、偏殿及附屬空間，與本澳大部份傳統中式廟宇格局一致。主殿先鋒殿具有典型的“雙殿式”傳統廟宇風格，包含前、後二進（前殿及正殿），其內部結構、佈局及建築元素等大致都講究對稱之美。主入口空間採用凹斗門式建築元素，具有防風、避雨及遮陽的作用，也可產生空間層次而加強主殿中軸線效果，其建築元素、形式與作法頗有可觀之處。後來又因城市發展，街道路面抬高，廟宇與其周邊的街區有明顯的高差，廟宇亦因而顯得淺殿低牆（圖 2.5.10）。

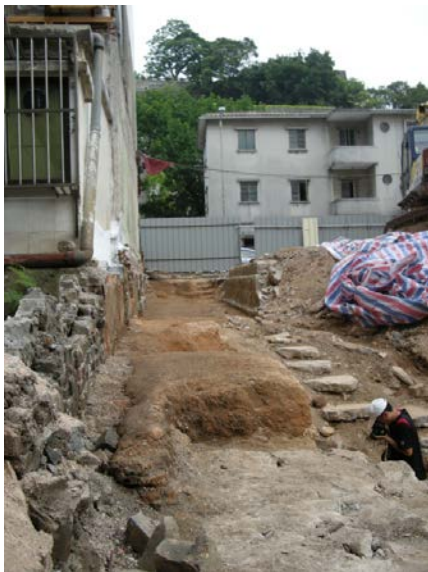
圖 3.5.3：聖保祿學院圍牆遺跡。

2010 年 5 月，高園街 35 號房屋拆卸工程開展期間，於地下發現疑似遺跡，後經考古專家到場就有關發現進行研判，通過考古清理瞭解到該遺跡屬夯土牆，大致呈南北向，已發現部分平面長約 15.6 米，頂部寬約 1-1.26 米，底部不詳，牆體西側保存較好，東側南部局部被破壞，牆體高度各處不一，最高約 2.45 米。

其中，夯土牆南端局部發現內外包磚兩道，均長約 1.9 米，丁磚錯縫鋪砌，兩道磚牆內側為夯土。牆體立面可分為兩個部分：上層為夯土，從考古解剖溝的觀察可見，夯土保存較好，殘高約 1.36 米，夯層厚約 5-10 厘米；下層為石牆壘砌基礎，其壘砌工整，縫隙中填充灰土，共發現 5 層，高約 1 米，在磚外側、石牆寬出部分先用白灰墊底，然後斜鋪上板瓦片，最後在瓦片外塗抹白灰形成牆皮，結合文獻資料、歷史地圖（圖 3.5.1、3.5.2），該夯土牆屬於聖保祿學院圍牆的一部分。

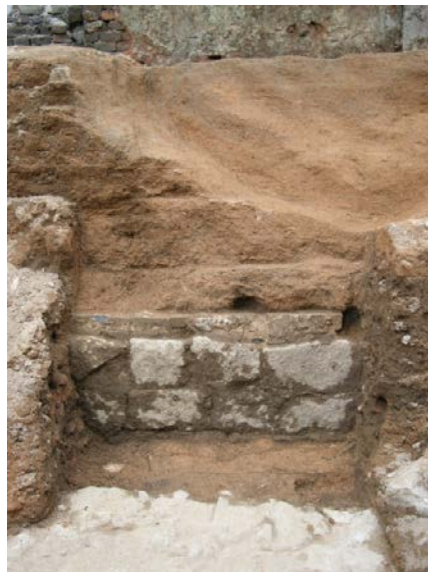
圖 3.5.4：考古清理後顯露出夯土圍牆以石塊作基礎。

聖保祿學院圍牆自十九世紀學院被燒毀後逐漸消失，現時僅存的圍牆遺跡已不多，其中，於高園街 35 號地段內的現存夯土牆原埋藏於地表下，經考古發掘，發現牆體立面可分為兩個部分：上層為夯土，下層為石牆壘砌基礎，其壘砌工整，縫隙中填充灰土。

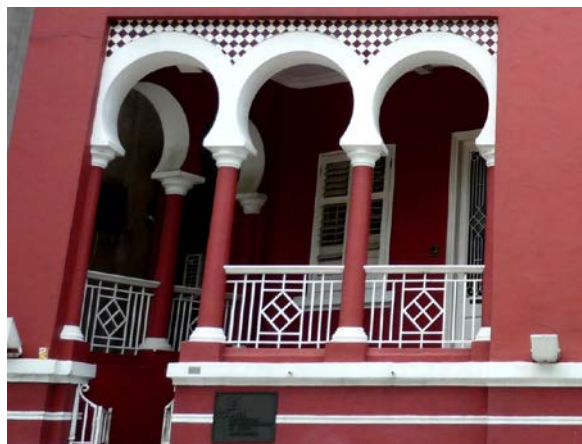
圖 4.5.7：東望洋斜巷 6 號房屋一層的“馬蹄拱”。

東望洋斜巷 6 號房屋在該區眾多別墅式住宅中尤其突出，在眾多歷史照片也能辨認其“馬蹄拱”（圖 4.5.1 及圖 4.5.2）。其樓高三層，由於沿街而建，其中地面層為半地下室空間。從立面分析，建築風格屬於帶阿拉伯裝飾的折衷主義。建築立面仍按照古典三段式來劃分：第一段為基座，開洞較少，以簡單橫向裝飾線條營造出仿石的厚重效果；第二段則以通透的外廊為主，帶有阿拉伯裝飾細部；第三段為女兒牆，以白色纖薄的外挑簷口板作為分隔。建築的阿拉伯風格體現在外廊開口設置的連續“馬蹄拱”及纖細立柱上。其中，一層的馬蹄拱以白色為主，拱頂為圓形，拱間空隙填充有以幾何圖案為主的磁磚紋樣（圖 4.5.7）；二層的馬蹄拱則帶有磚紋裝飾，拱頂亦改為尖頂，以增加其向上延伸的感覺（圖 4.5.8）。建築物之馬蹄拱及立柱已失去其主要的支撐作用，僅作為裝飾構件存在。

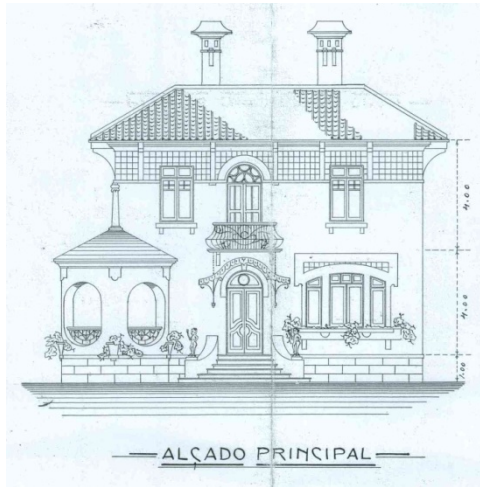
圖 5.5.1：1924 年的建築設計圖則（部分）。

得勝馬路 30 號房屋位於東望洋山西側，是一座兩層高的大宅，座落於一個由大型石砌圍牆所組成的花園平臺上。此建築現貌是按 1924 年審批之設計圖則所建設（圖 5.5.1）¹，而建築落成於 1930 年²。根據照物業登記顯示³，得勝馬路 30 號房屋原為私人住宅，後於私人及不同公司之間數度易手，現時該建築為 ██████████。

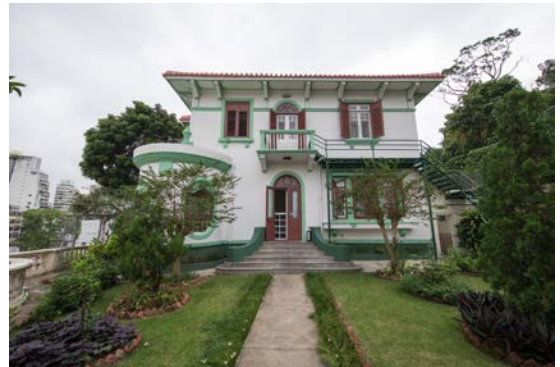
圖 5.5.2：現時正面外觀。

建築風格方面，該房屋混合了不同的建築風格及元素，從裝飾細部、窗式設計和整體造型中，可見原始設計的總體傾向是新藝術風格（Art Nouveau），局部帶有裝飾藝術風格（Art-Deco）特徵，同時亦混合了一些葡國民居的建築語言（圖 5.5.2 至 5.5.7）。

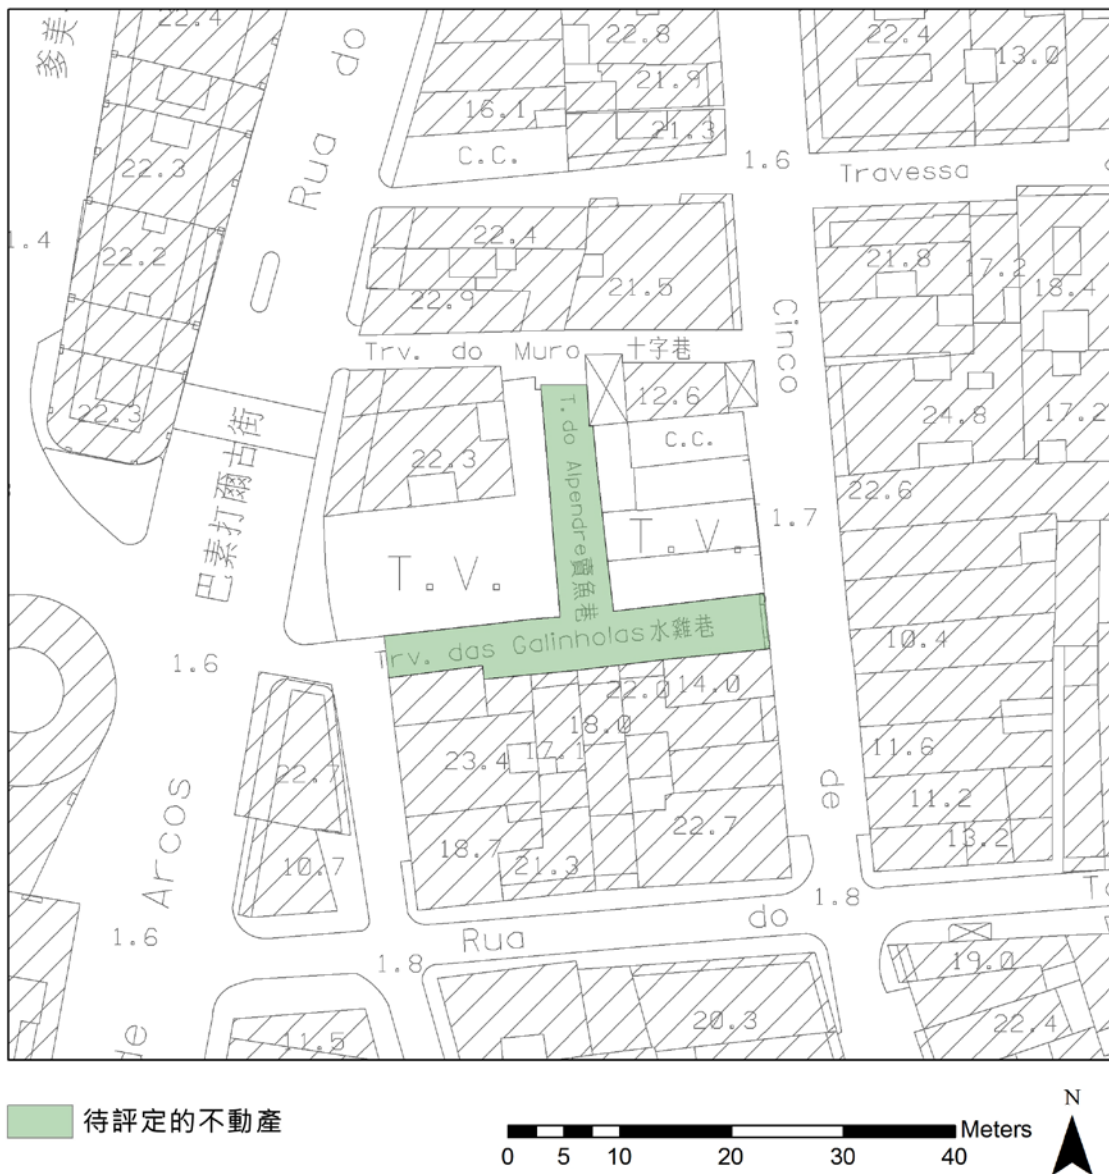
圖 8.4.1：原沙欄仔街市舊址（原泗孟街市舊址）之範圍

基於原沙欄仔街市舊址（原泗口孟街市舊址）之價值，建議評定範圍包括賣魚巷、水雞巷、及位於水雞巷之上的門樓（圖 8.4.1）。

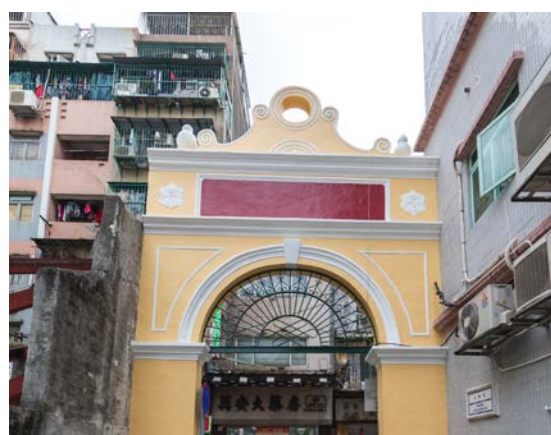
圖 8.5.6：門樓的線性形制及三角弧形山花。

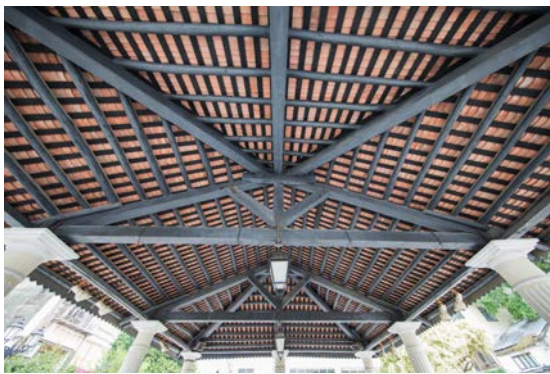
圖 9.5.5：屋頂之桁架。

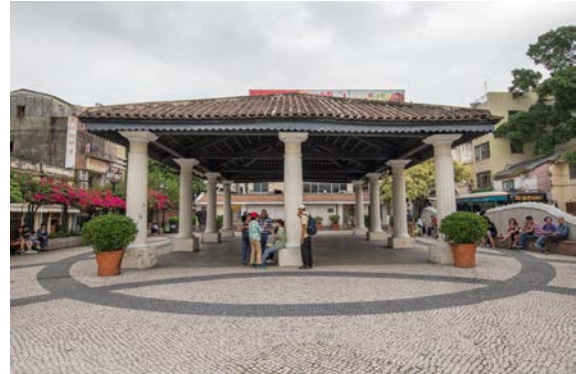
圖 9.5.6：嘉模墟石柱及屋頂。
