1. 趙家大屋

1.1 基本資料

名稱	趙家大屋	 
位置	澳門半島	
地址	趙家巷 24-26 號	
待評定範圍之面積	約 465 平方米	
建造年份	不晚於 1875 年落成	
業權狀況	24 號：澳門特別行政區 26 號：沒有登記	
使用狀況	空置	
建議評定類別	紀念物	
建議設置之臨時緩衝區及其面積	不需設置臨時緩衝區

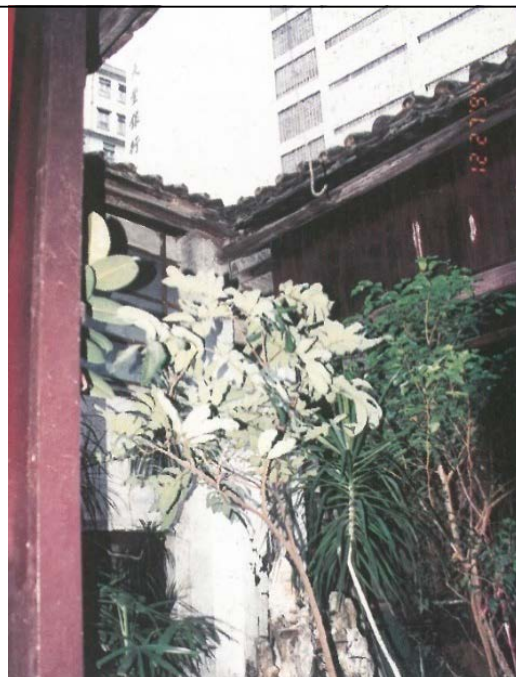
圖 1.5.4：二進天井假石山景池（1994 年）
